平板スレート屋根葺き工法と劣化現象

多く見られる
屋根材施工の
実態

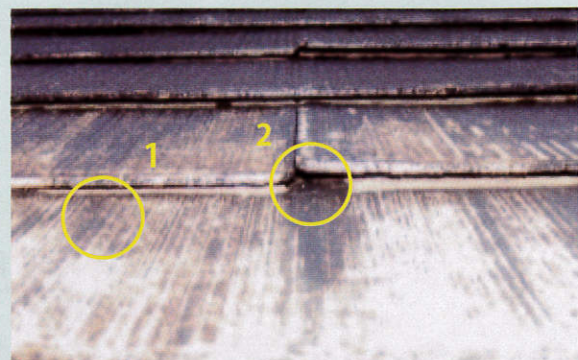
屋根材を打ち付けた釘が
下地(コンパネ)野地板
を貫いて、家の天井裏に
突き抜けている。

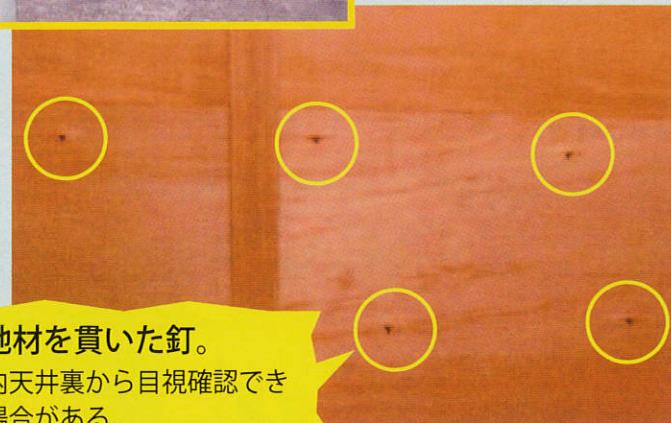
1. 屋根材の塗膜が劣化し防水性を失う。
2. 屋根材の反り劣化現象につながる場合がある。
3. 放っておくと破損の要因となる。

下地材を貫いた釘。
室内天井裏から目視確認でき
る場合がある。

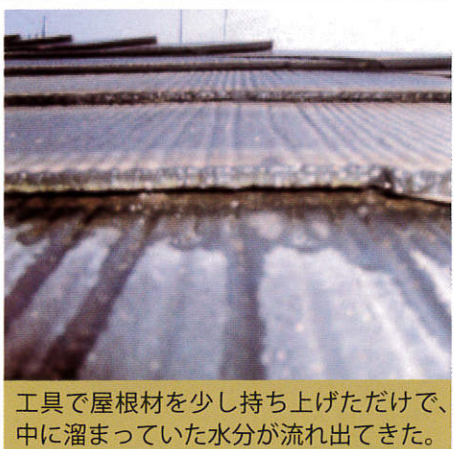
● 数年前に塗装をした事例

工具で屋根材を少し持ち上げただけで、
中に溜まっていた水分が流れ出てきた。

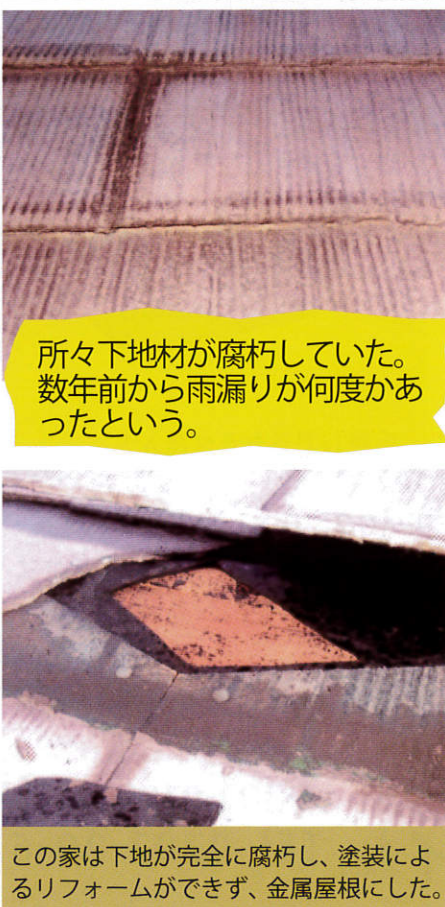
● 築年数19年の家
…塗装を2回行った

所々下地材が腐朽していた。
数年前から雨漏りが何度かあ
ったという。

この家は下地が完全に腐朽し、塗装によ
るリフォームができず、金属屋根にした。

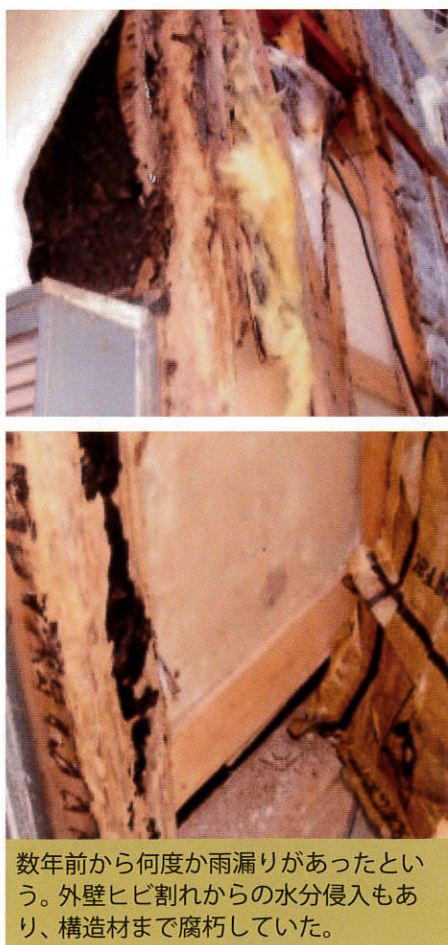
● 構造材の腐朽

数年前から何度か雨漏りがあったとい
う。外壁ヒビ割れからの水分侵入もあり、
構造材まで腐朽していた。

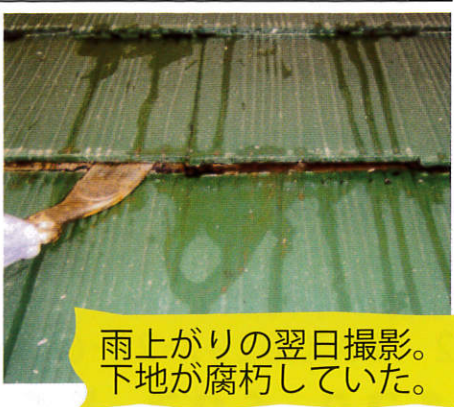
● 2年前に塗装をした事例

雨上がりの翌日撮影。
下地が腐朽していた。

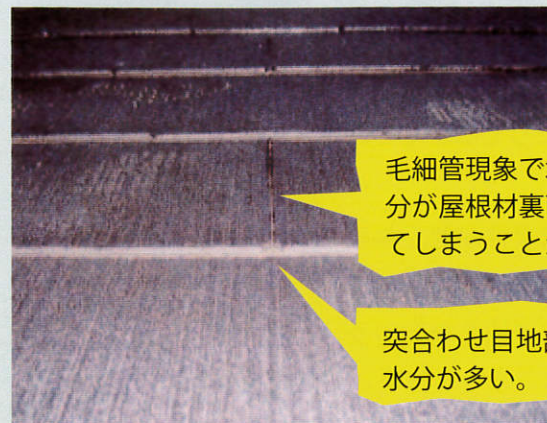
毛細管現象で水平方向から水
分が屋根材裏面に吸い込まれ
てしまうことがある。

突合わせ目地部から侵入する
水分が多い。

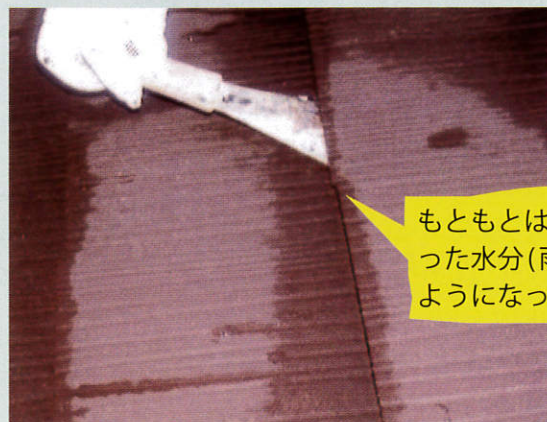
● 塗装前、
雨上がり2時間後の
様子

もともとは、屋根材裏面に入
った水分(雨水)は排出でき
るようになっている。

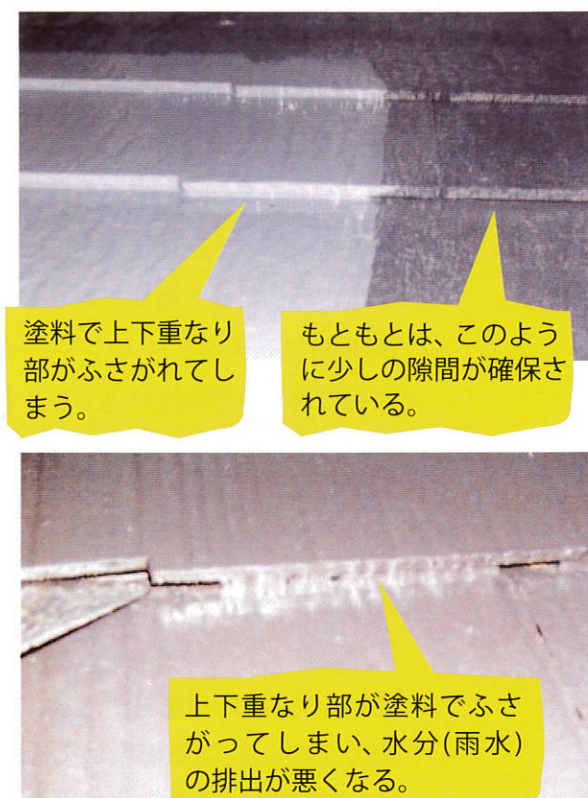
● 試験塗装の様子

塗料で上下重なり
部がふさがれてし
まう。

もともとは、このよ
うに少しの隙間が確保
されている。

上下重なり部が塗料でふさ
がってしまい、水分(雨水)
の排出が悪くなる。

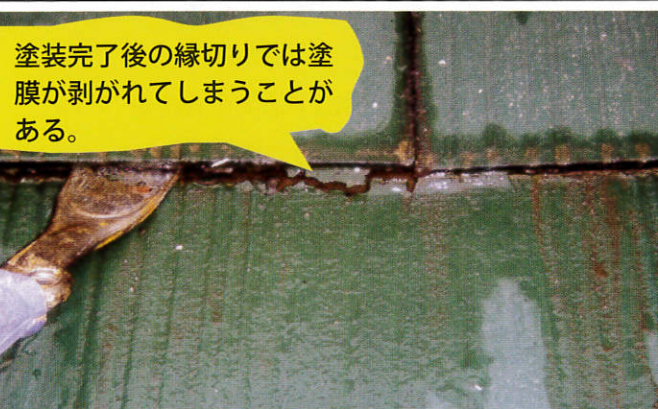
塗装完了後の縁切りでは塗
膜が剥がれてしまうこと
がある。

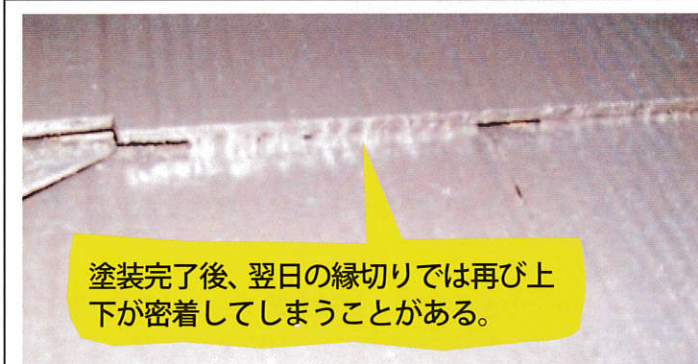
塗装完了後、翌日の縁切りでは再び上
下が密着してしまうことがある。

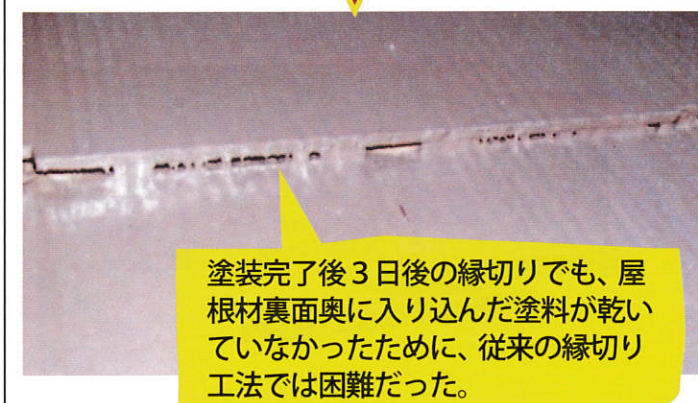
塗装完了後3日後の縁切りでも、屋
根材裏面奥に入り込んだ塗料が乾い
ていなかったために、従来の縁切り
工法では困難だった。
