屋根の塗装リフォームをお考えの方へ

# アイジーリフォーム

アイジー工業株式会社

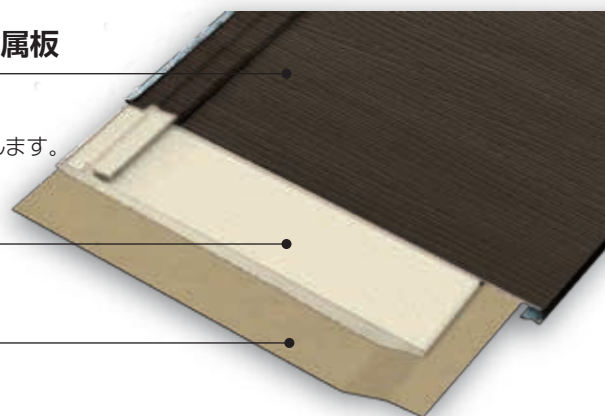
アイジールーフとは、金属板と断熱材を一体化させた熱を通しにくい屋根材です。

**さびにくく、耐候性に優れた 熱を反射する** 金属板

従来のガルバ鋼板にマグネシウムを添加した**超高耐久**<sup>\*</sup>を使用しています。特に沿岸地域などでより優れた耐食性を発揮します。

日差しによる**熱を伝えにくい** 断熱材

小屋裏の湿気を伝えにくい特殊な紙

※超高耐久ガルバは、2%マグネシウム-55%アルミニウム-亜鉛合金めっき鋼板です。

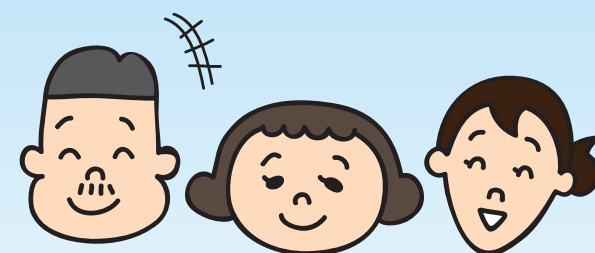
ステップ ①

既存のスレート屋根の上から防水紙をはります。

防水紙をはることで、より安全性が高まります。

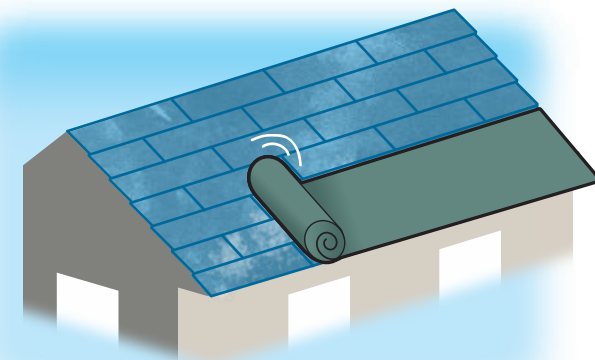
ステップ ②

防水紙の上からアイジールーフを重ねて葺きます。

軒先から棟に向かって重ねて葺きます。

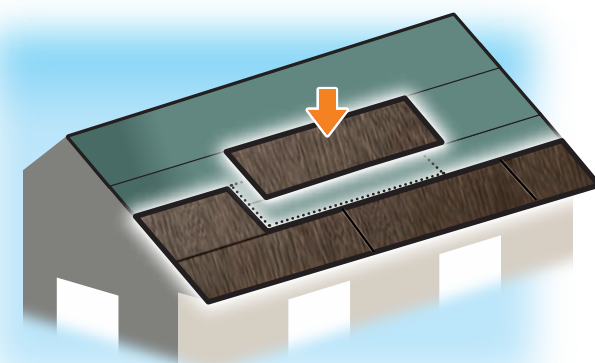
ステップ ③

アイジーリフォームの完成！

簡単な作業工程で、こんなに美しく仕上がります。

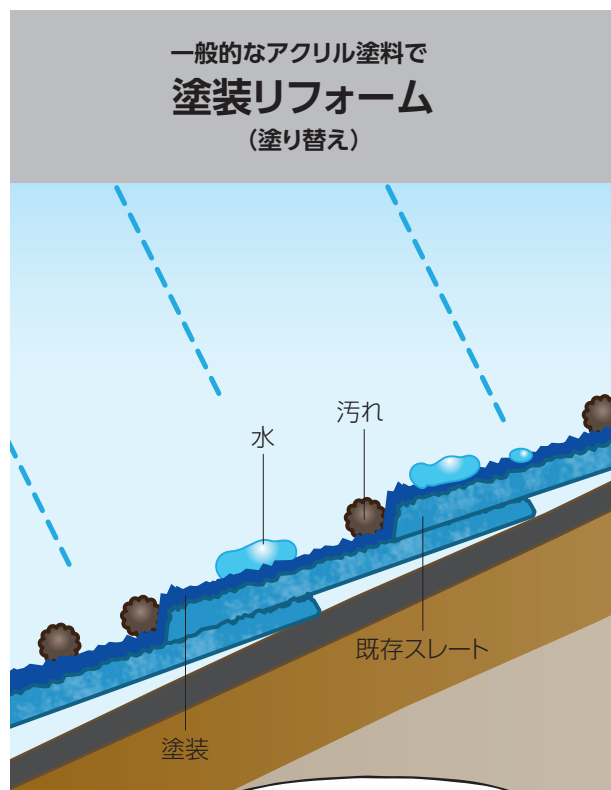
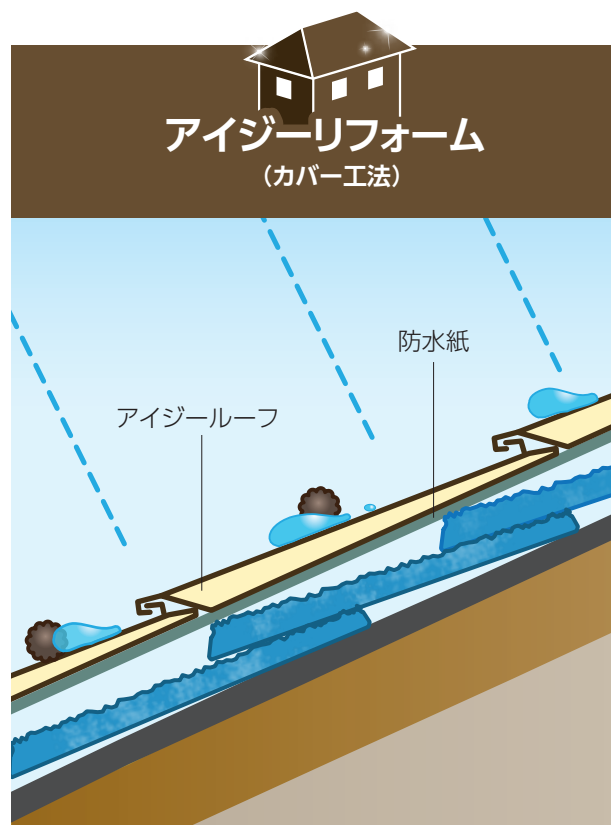
## 屋根表面の違い

カビやコケは屋根表面に堆積した  
水分やほこりを養分として発生します。  
ここで、屋根表面を詳しく見てみましょう。

なるほど、  
スレートの表面は凹凸が  
多いから雨水やほこりが  
溜まりやすいのね！

そうなんです。  
比べて、アイジーリフォームの場合  
表面が滑らかなので、  
雨水やほこりが溜まることも  
ありません。

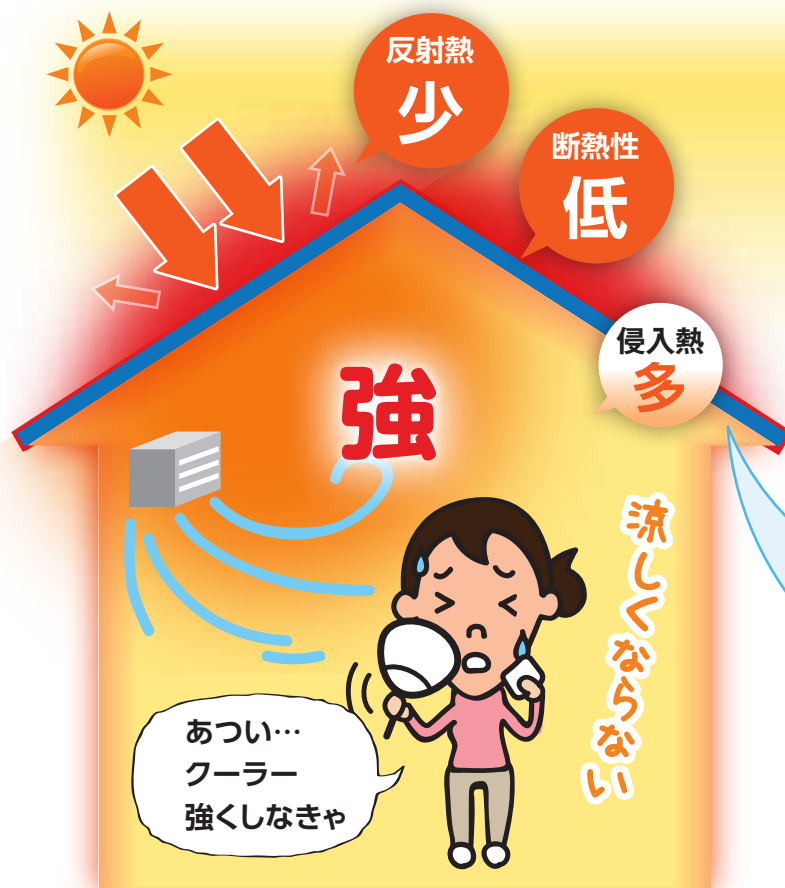
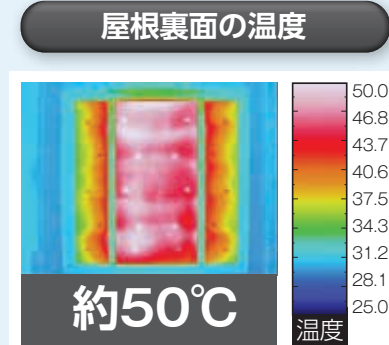
一般的なアクリル塗料で  
塗装リフォーム  
(塗り替え)

屋根裏面をサーモカメラで撮影

屋根裏面の温度を  
比べると...  
こんなに違うんです。

※アイジー工業(株)の試験による参考値です。  
実際の屋根を再現した模型に人工太陽を照射し、温度が安定した状態(80分経過後)に屋内側をサーモカメラで撮影した結果です。  
試験条件: 屋根表面温度80℃、外気温30℃、小屋裏温度30℃

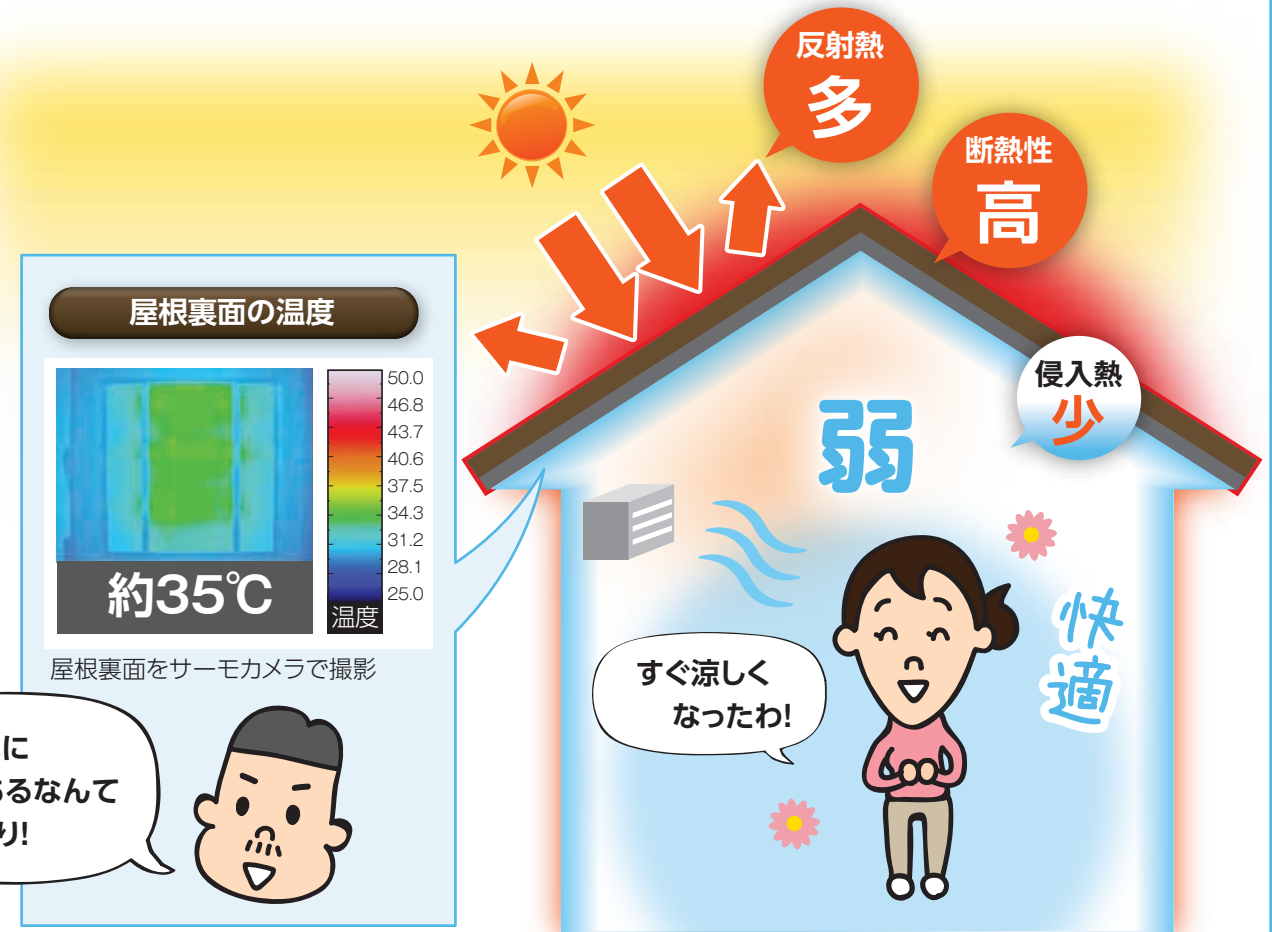
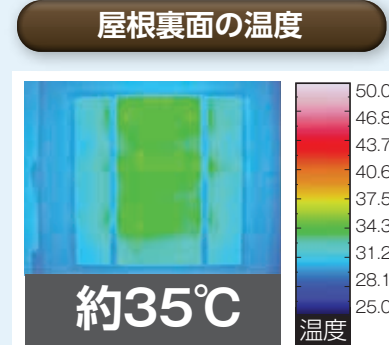
アイジーリフォーム  
(カバー工法)

屋根裏面をサーモカメラで撮影

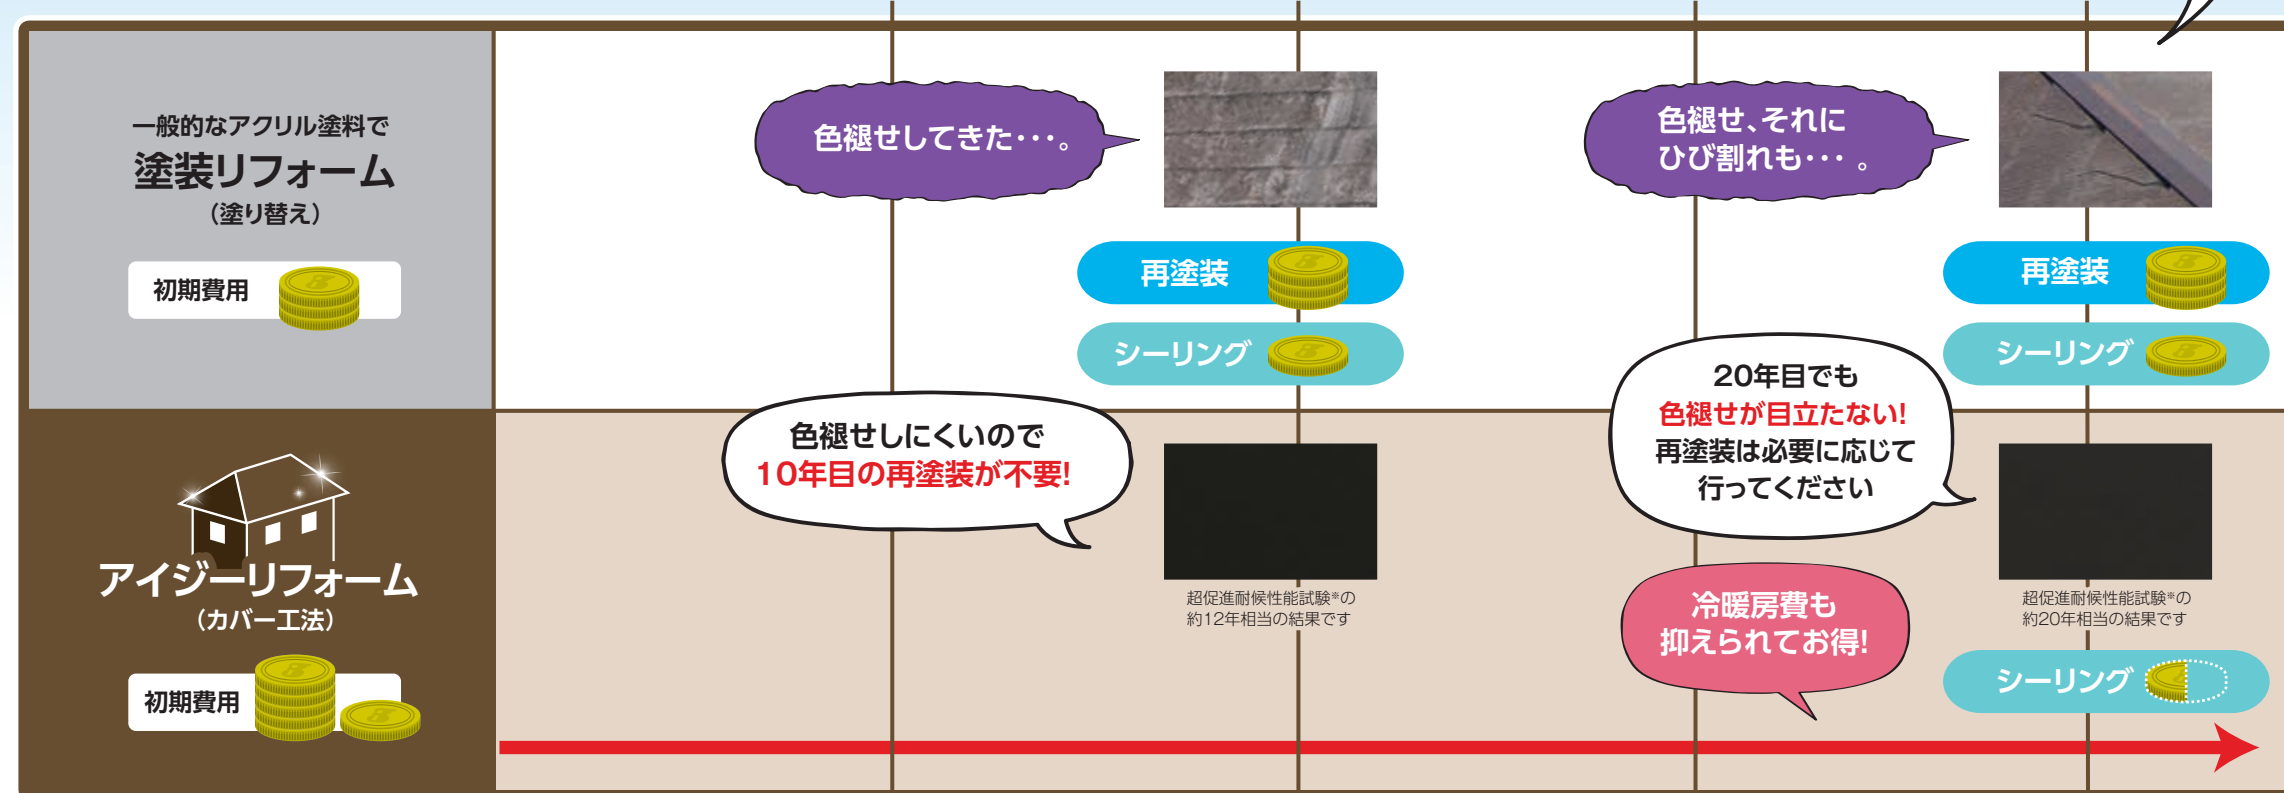
色褪せしにくいので10年目の再塗装が不要です。  
塗装リフォームに比べ、メンテナンスの手間もコストも少なくて済みます。

■例えば、屋根面積100m<sup>2</sup>のスレート屋根の住宅をリフォームした場合

(注) 上記は、スーパーガルテクトフッ素の場合を想定しています。

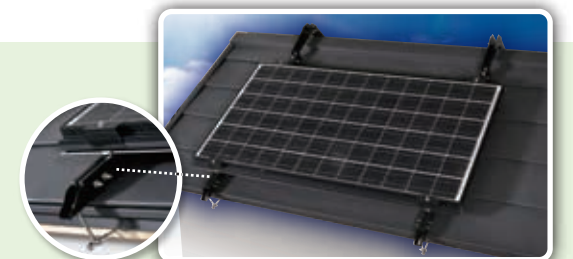
## ソーラーパネルの設置

軒先から金具で固定する、  
屋根に穴をあけない安心施工です!
